Die Jakob-kemenate

jakob-kemenate – ein Haus für Kunst und Kultur in Braunschweig

jakob-kemenate –
Informationen zur Geschichte
und Rundgang

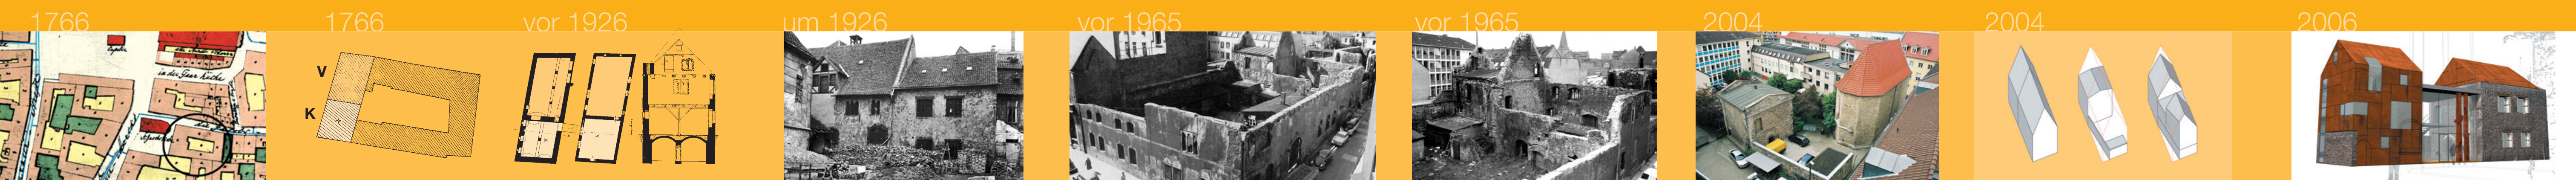
Abb. a: Stadtkarte von 1766, Ausschnitt südliche Altstadt; im Kreis das Anwesen Jacobstraße 3

Abb. b: Anwesen Jacobstraße 3, Lageplan; Kemenate (K), Vorderhaus (V)

Abb. c: Jacobstraße 3, Vorderhaus und Kemenate; von links: Grundrisse Obergeschoss und Keller, Schnitt durch die Kemenate; vor 1926

Abb. d: Jacobstraße 3, Vorderhaus und Kemenate (rechts) von Westen; links die ehemalige Jakobskirche; um 1926

Abb. e: Ruinen Jacobstraße 3 von Nordosten; vor 1965

Abb. f: Ruinen Jacobstraße 3 von Nordosten, Kemenate (links) mit Notdach und Vorderhaus (rechts); vor 1965

Abb. g: Jacobstraße 3, Kemenate und ehemalige Jakobskirche (rechts); 2004

Abb. h: Das Raumgerüst der Jakob-kemenate, Gebäudebestand; von links: um 1250, 1965 bis 2004, Konzept 2004

Abb. i: Jakob-kemenate, der zur Ausführung bestimmte Entwurf aus dem Jahr 2006; von links: Vorderhaus, Zwischenbau (Foyer) und Kemenate

Die Karte zeigt die Bebauung parzellenscharf. Auf dem längsrechteckigen, auffällig großen Grundstück Jacobstraße 3 umschließt eine vierseitige Bebauung einen offenen Hof. Mit einer Längsseite grenzt die Bebauung unmittelbar an die Jacobstraße, die den Eiermarkt im Westen mit dem Kohlmarkt im Osten verband. Die westliche Schmalseite des Grundstücks liegt unmittelbar am (Fried-)Hof der Jakobskirche.

Die Kemenate Jacobstraße 3 (Abb. b,c) folgt dem Bebauungsschema und Bautypus der Braunschweiger Kemenaten. Sie gehörte zu einem patrizischen Anwesen in Nachbarschaft zur St. Jakobskirche, die auf einen Saalbau des 11. Jhs. zurückgeht. Von ihm übernimmt die Straße den Namen (1350 überliefert Jacopestrate).

Entlang der westlichen Grundstücksgrenze das Doppelhaus mit massivem Vorderhaus (Abb. d), giebelständig an der Jacobstraße gelegen. Rückseitig bündig anschließend die Kemenate, ursprünglich wohl auch im Dachwerk mit identischem Querschnitt. Aufgrund der nachweisbaren Fenster – Zwillingen- und Drillingsfenster mit Dreipassbogenstürzen und eingestellten Säulen mit Kelchkapitellen (vgl. Seite 11) – wurden diese Gebäude in das 13. Jh. und damit zu den ältesten Bestandteilen der Parzellenbebauung gehörend datiert.

Im zweiten Weltkrieg erlitten die Gebäude Jacobstraße 3 erhebliche Beschädigungen, brannten weitgehend aus (Abb. e, f). Vom Abriss dieser Ruinen um 1965 zugunsten einer benachbarten Neubaumaßnahme blieb nur die Kemenate verschont. Fotos von den Abbrucharbeiten und eine Untersuchung 2006 belegen, dass zumindest Teile des Kellers vom Vordergebäude erhalten sind. Aus Sicherheitsgründen wurden die frei aufragenden Giebel-dreiecke der Kemenate abgetragen.

Ein wesentliches Ziel war, die Räume der Kemenate ungeteilt und ohne größere Eingriffe zu belassen. Dies gelang mit zwei Ergänzungsbauten, die mit der Kemenate zur Jakob-kemenate zusammengeführt wurden. Die Lösung greift das historische Bebauungsschema auf: Kemenate und Ergänzungsbauten fügen sich in das überlieferte Raumgerüst des Doppelhauses (Abb. h) ein.

Unterstützt wird die gewünschte Zusammenführung aller Gebäudeteile durch gleichartiges Material. So wird der Cor-Ten-Stahl vom Vorderhaus auf das neue Dach der Kemenate übertragen (Abb. i). Die rostende Oberfläche vermittelt Vergänglichkeit.

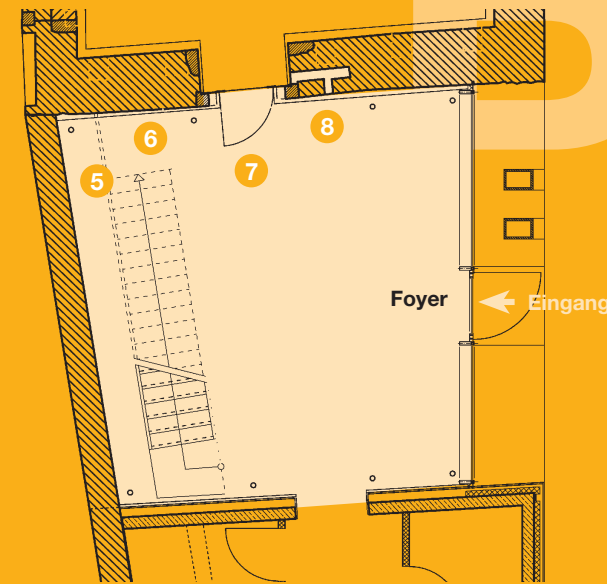
Station B: Foyer

Ostwand (urspr. Hof-, heute Grenzwand)

- Wand um 1965 mit historischen Bauteilen, vermutlich aus dem Abbruch des Vorderhauses geborgen.

Südwand (urspr. Innenwand des Vorderhauses)

- Wandnische; Bodenverglasung mit Blick in den ehem. Kellerabgang, ursprünglich direkt aus dem Vorderhaus. Keller derzeit nicht zugänglich.
- Kemenatenzugang im Erdgeschoss. Das Türgewände wurde belassen und gesichert.
- Nischenöffnung, ursprünglich mit Klappe verschließbar, macht einen horizontal dahinter liegenden Wandkanal zugänglich, der bis in die Türleibung reicht. Möglicherweise Führung für einen Balken zum Verschließen der Tür.

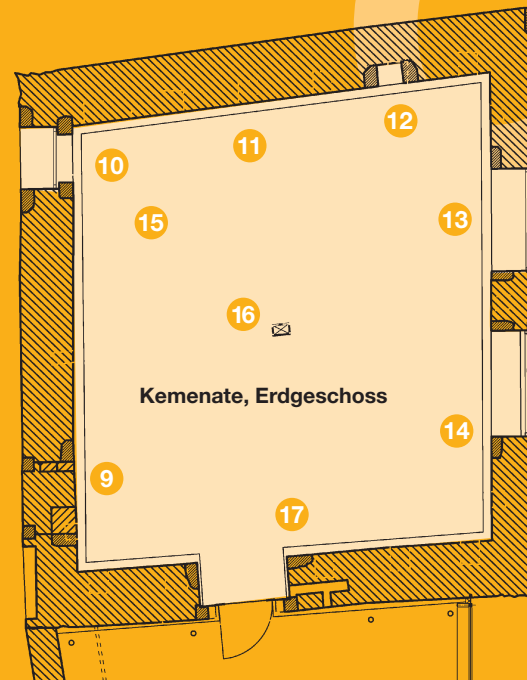
Station C: Kemenate, Erdgeschoss

Innenwände mit Putzresten belassen. Auf den Putzflächen Reste von Wandbemalungen. Die nicht bemalten Putze wurden gefestigt und zu den steinsichtigen Wandflächen angebösch. Geputzte und steinsichtige Flächen erhielten einen Auftrag mit gering pigmentierter Kalkmilch. Malflächen wurden gefestigt und retuschiert.

Ostwand (ursprünglich Hof-, heute Grenzwand)

- Vermauerte, mehrfach geänderte Fensternische.
- Die Türöffnung wurde freigelegt.

Südwand

- Großflächige Vermauerung mit Back- und Bruchsteinen. Vermutlich entstanden nach Kaminausbau.
- Wandnische mit Werksteinquadern eingefasst.

Westwand

- Fensternischen ursprünglich.
- Teile einer Rankenmalerei oberhalb Fenster.

Decke

- Holzbalken datiert 1250 (-2/+6 Jahre).
- Teile einer Rankenmalerei am Balken.
 - Jüngerer Ständer mit Kopfbändern, Unterzug.
 - Zwei Stahlträger zur Entlastung der Balken.

Neubauteile in heutiger Gestaltung; Bodenbelag und Türrahmung wahren Distanz zur alten Wand.

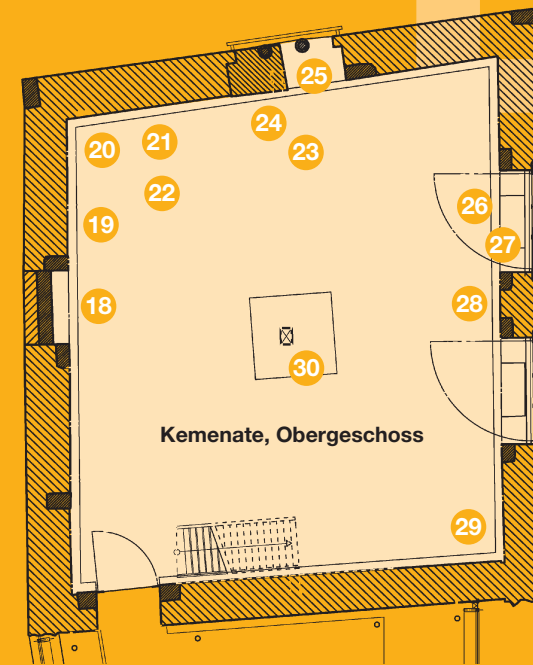
Station D: Kemenate, Obergeschoss

Behandlung der Wände wie Erdgeschoss.

Ostwand (ursprünglich Hof-, heute Grenzwand)

- Vermauerte Tür oder Nische.
- Aussparungen für die Auflager der Deckenbalken.
- Ausflückungen im Winkel von Ost- und Südwand, vermutlich entstanden nach Kaminausbau.

Südwand

- Konsolstein (urspr. „Schornstein“ benannt), trug den Schornsteinkopf.
- Rauchabzug durch verglasten Schacht im neuen Dach inszeniert.
- Fensternische, vermutlich um 1600 zur Hälfte zugemauert.
- Malbefund, Motiv: Beschlagwerk.
- Drillingsfenster (vgl. S. 11) vollständig erhalten, nur in der Nische geöffnet. Schutzverglasung außen.

Westwand

- Unter den Fenstern Sitznischen.
- In den Wandleibungen Öffnungen als Laufstollen für Fensterriegel.
- Großflächiger Wandputz mit Bemalungsresten.

Nordwand (ursprünglich Innenwand)

- Durchgehende Mauerwerksfuge zur Westwand ist Hinweis auf nachträglichen Einbau dieser Wand (nur im Obergeschoss), möglicherweise Ersatz einer älteren Fachwerkwand.

Raummitte

- Ständer mit Kopfbändern, datiert 1727. Am Ständer wurden die Ansätze der Abkantungen vom Zimmermann mit umlaufendem Rötelstrich markiert. Bodenvitrine macht alten Dielenbelag sichtbar.

Alle Neubauteile in heutiger Gestaltung ablesbar. Die neuen Fußbodendielen wahren Distanz zur alten Wand.
